Monitoring Maasoevers 2013

Ecologische monitoring van heringerichte en
natuurlijke maasoevers (landgedeelte)

Peters, B., P. Verbeek & V. de Jong, 2013. Monitoring Maasoevers 2013. Studie in opdracht van Rijkswaterstaat Waterdienst en Rijkswaterstaat Limburg. Bureau Drift, Berg en Dal.

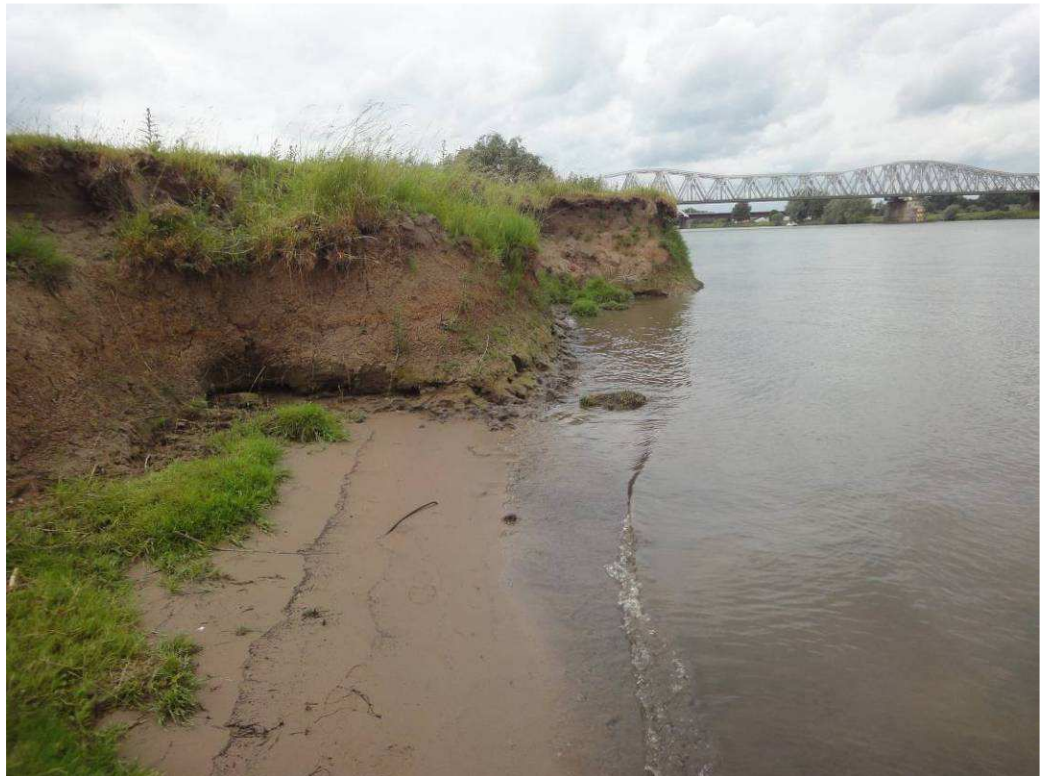
In 2013 zijn vooral langs de kleiige, dicht op de rivier gelegen oevers westelijk van de grote erosieboog extra afgeslagen, mogelijk onder invloed van het laatste winterhoogwater. Dit leidde tot veel nieuwe kale steilwanden met extra oeverzwaluwen.

Extra erosie rond de wat meer kleiige delen bij Oude Schans in 2013 (foto Bart Peters).

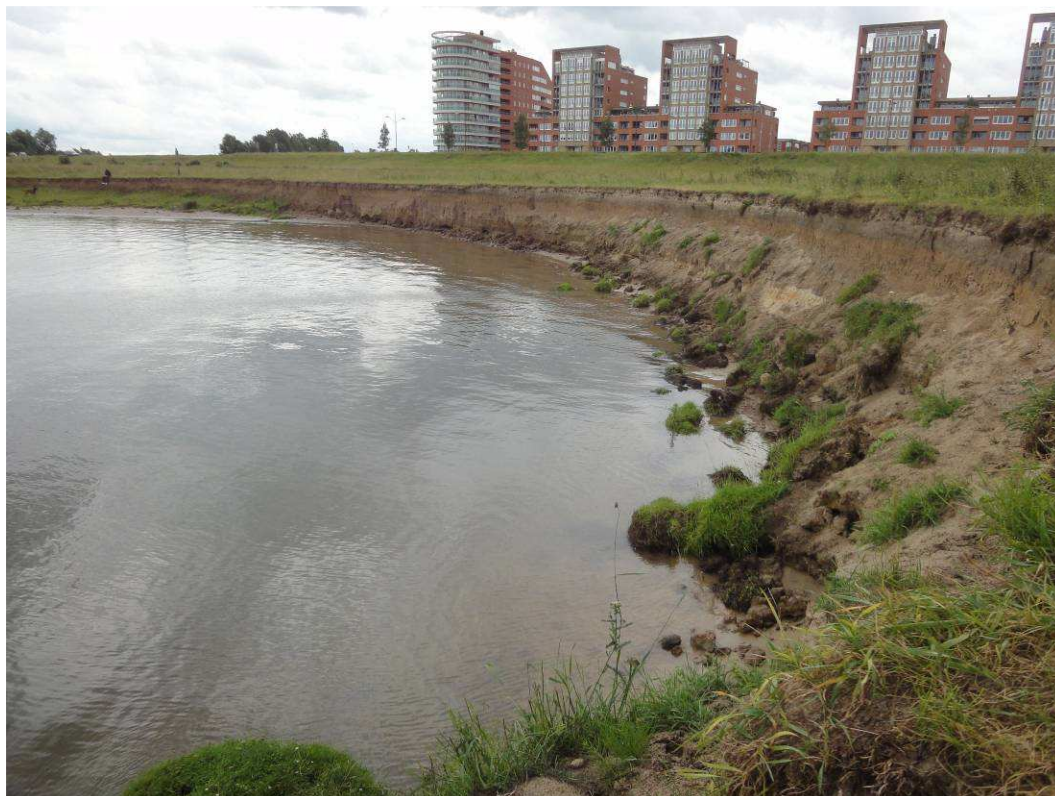
De Maasoever van de Oude Schans is over grote lengten vrij van oeverbestorting. Hierdoor zijn er grote delen waar in de laatste decennia vrije oevererosie heeft plaatsgevonden. Op plaatsen waar zand in de oever zit is deze erosie betrekkelijk snel gegaan, maar er zijn ook locaties met erosiebestendige kleibanken. Hier verloopt het erosieproces uiterst langzaam.

De grote erosieboog van Oude Schans, met zandig oevermateriaal (foto Bart Peters).

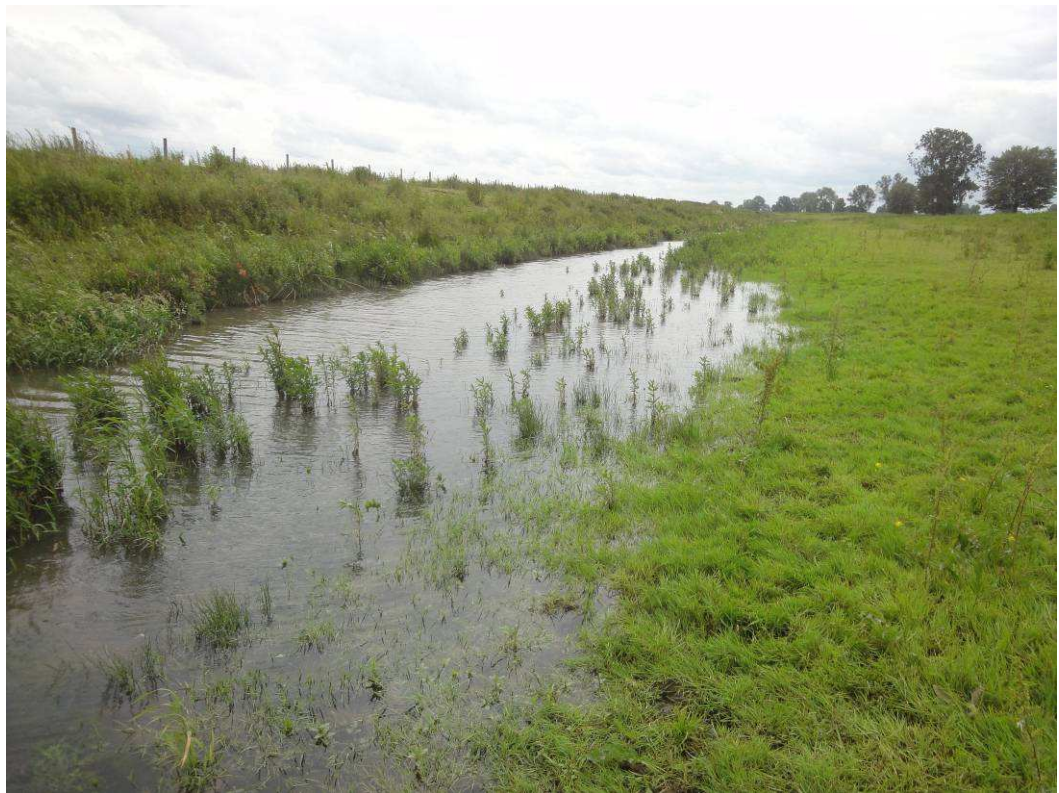
De oevers van Paalderen en 't Wild zijn in 2010 helemaal heringericht waarbij enkele geulen in de oeverzone zijn aangelegd. Deze geulen staan aan benedenstroomse kant in verbinding met de rivier, waardoor gedempte getijdenwerking en golfslag van de scheepvaart (zeer) beperkte invloed hebben in de geulen.

De oevergeulen zijn sterk vanuit een technische natuurbouwgedachte tot stand gekomen en sluiten niet aan bij de systeemkenmerken van dit Maastraject. Ze zijn met een soort asymmetrisch V-profiel aangelegd, met een lange en korte zijde afwisselend tegen de Maas aan en aan de landzijde. Ondanks de systeemvreemde morfologie en ligging van deze vergravingen zorgen de wateren voor nieuwe kansen voor flora en fauna en vooralsnog (afhankelijk van bosontwikkeling) voor een betere doorstroming tijdens hoogwater.

De geulen van Paalderen / Het Wild in 2013 (foto Bart Peters).

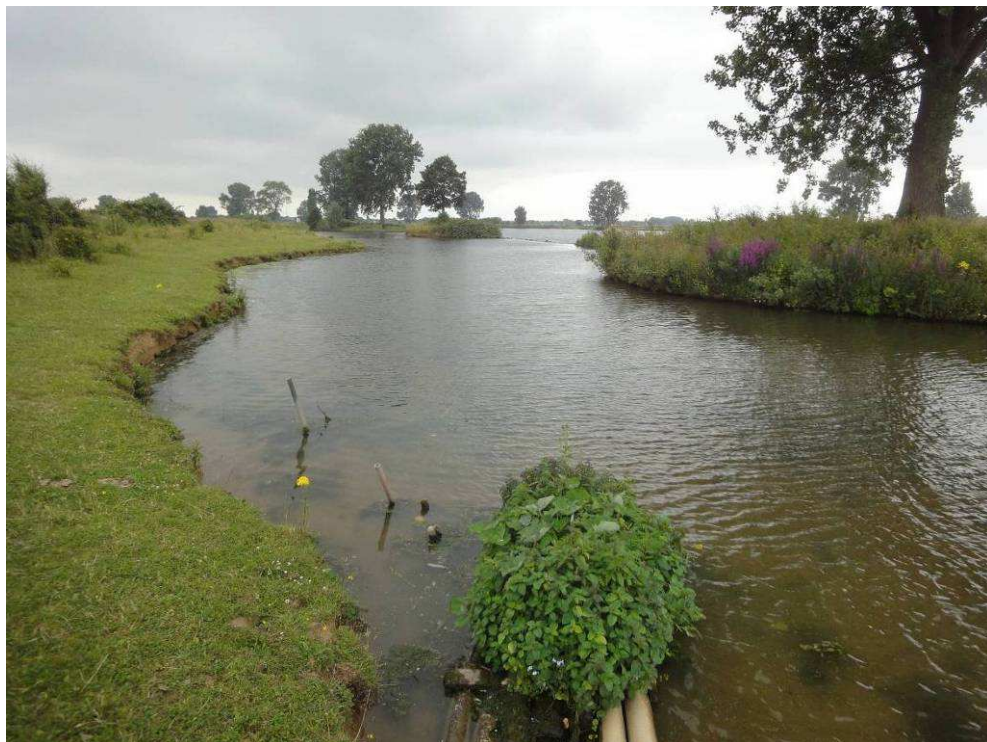
Een opvallende ontwikkeling is dat de voorheen zwak glooiende oevers van t Scheel beginnen te eroderen. De breuksteen drempel voor de oeverzone is laag genoeg op een aanzienlijke golfslag van de scheepvaart tussen de bomeneilandjes door toe te laten.

De oever van 't Scheel (foto Bart Peters).

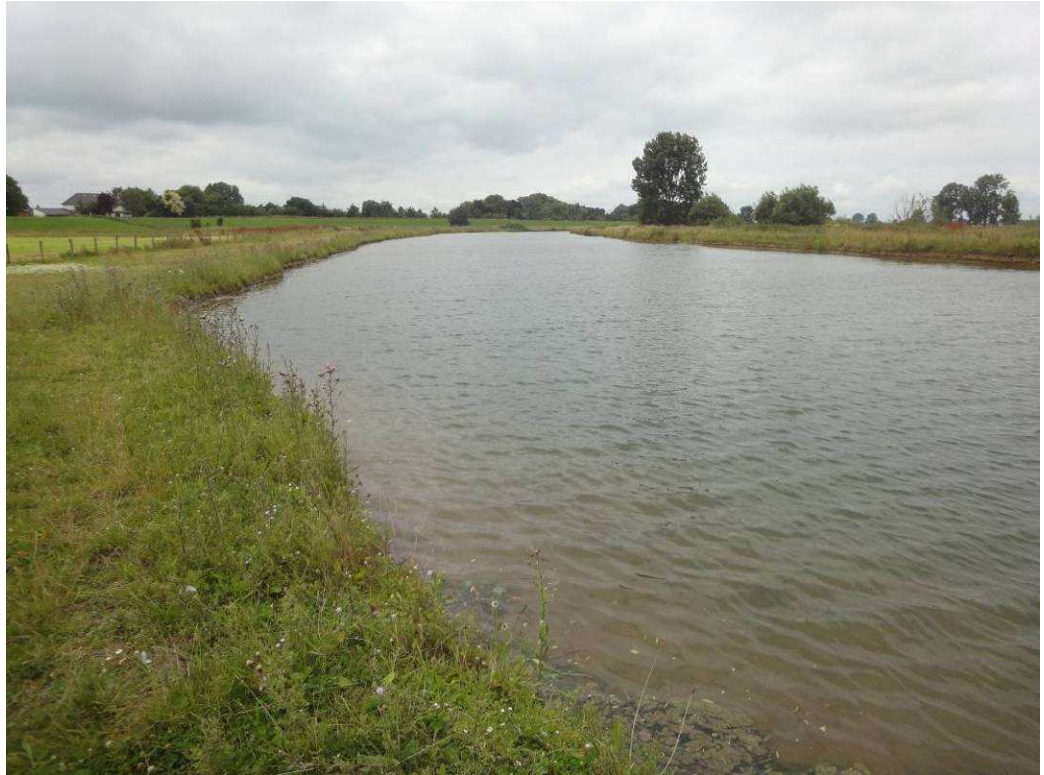
In 2011 heeft men hier twee grote oevergeulen aangelegd. De geulen hebben met relatief steile oevers en weinig variatie en aangelegd in relatief kleiig materiaal. Anno 2013 zijn de geulen klaar en is de oeverzone afgezet met rasters. De oevers van de geulen bevinden zich nog in een jong successiestadium.

Nieuwe, westelijk gelegen oevergeul bij de Ossenkamp (foto Bart Peters).

Geadviseerd wordt om grote terughoudendheid te betrachten met de aanleg van oevergeulen, zoals bij Ossekamp, vooral omdat ze uitgaan van een systeemvreemd ontwerpconcept en (geo)morfologisch eerder schadelijk dan wenselijk zijn.

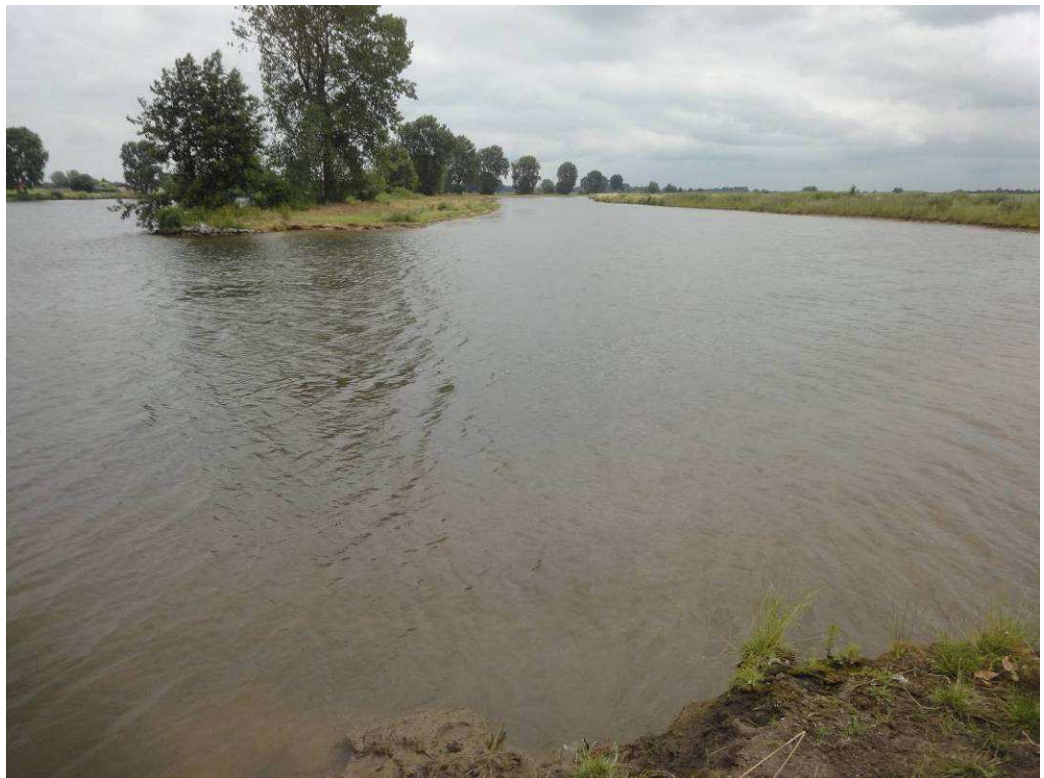
Nieuwe, oostelijk gelegen oevergeul bij de Ossenkamp (foto Bart Peters).

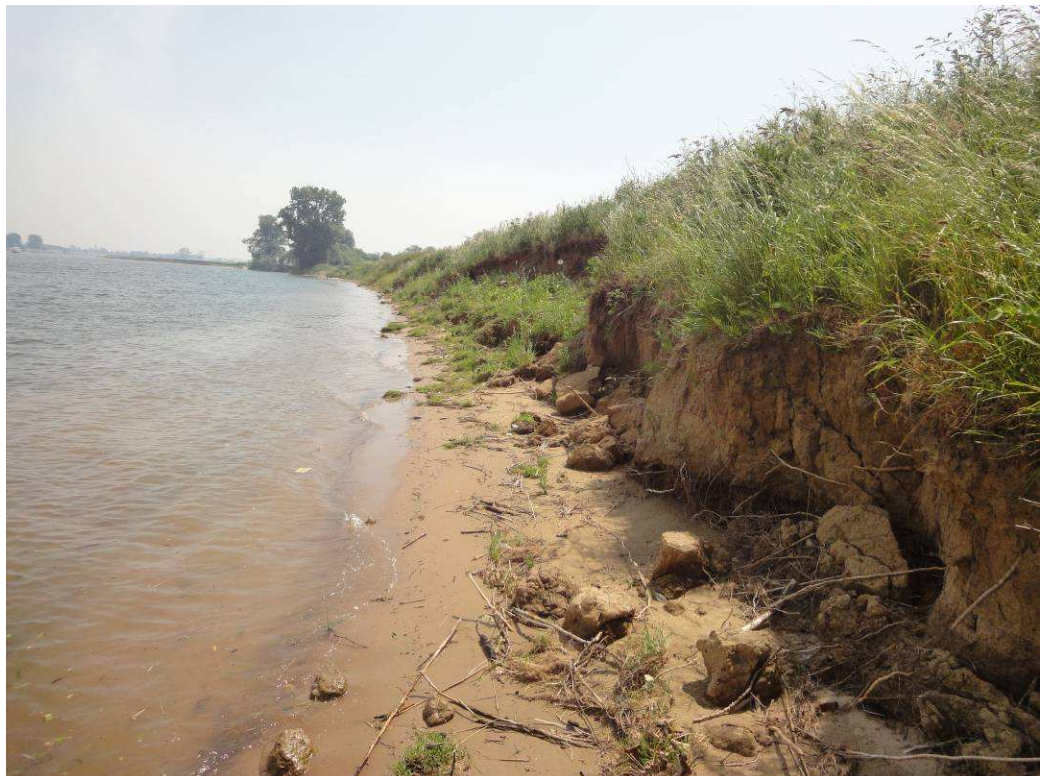
In de hoge zandige oevers zijn over lange stukken steenbestorting verwijderd of verlaagd. Hier begint erosie op gang te komen en is zelfs al sprake van enige rivierstrandvorming.

Deze potentie heeft zich na het verwijderen van de bestortingen direct vertaald in het ontstaan van een vrij eroderende oever, die goed aansluit bij het streefbeeld. De oever ontwikkelt zich morfologisch zeer voorspoedig en nu al beginnen zich de contouren van een zandige rivieroever af te tekenen (zie foto's) Aangenomen mag worden dat deze oevers binnen enkele jaren geschikt zal zijn voor o.a. oeverzwaluwen.

Vrij eroderende oever Keent oostelijk (foto Bart Peters).

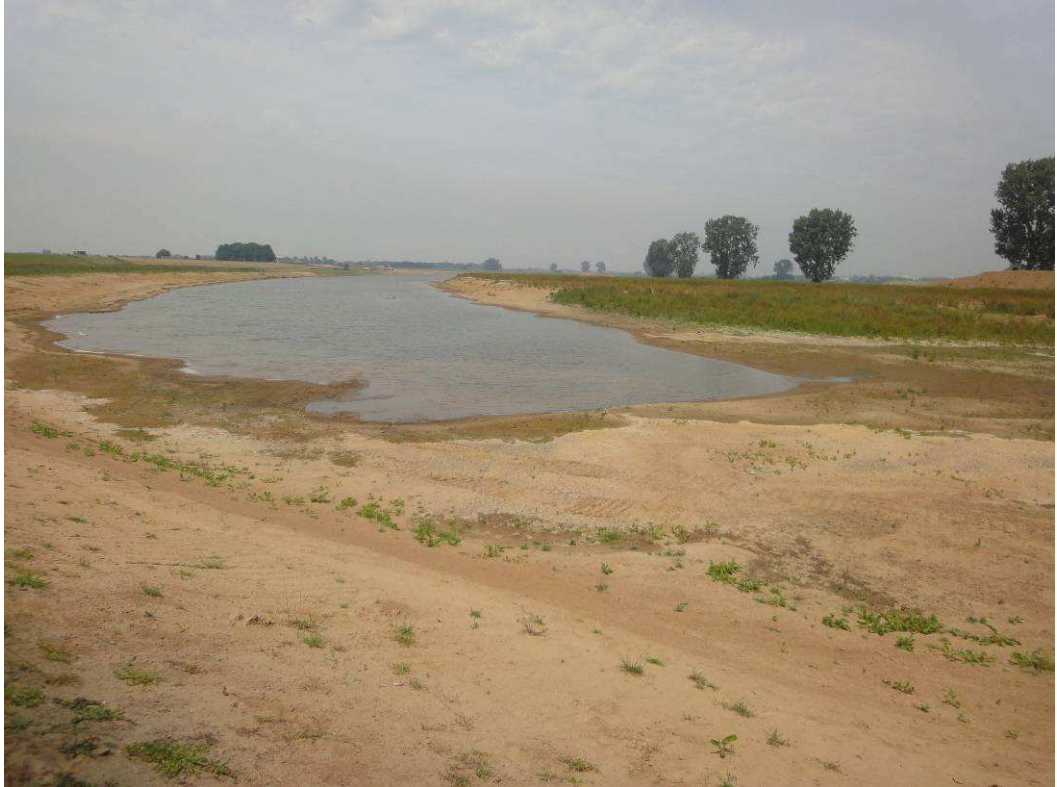
In de oevers van Keent is in 2013 een nieuwe oeverageul gereed gekomen. Deze geul is benedenstrooms aangetakt, en loopt bovenstrooms bij hoogwater in over een zandige drempel (oever is hier met ca 1,5 meter verlaagd ten opzichte van het oude oeverniveau).

Nieuwe hoogwatergeul (foto Bart Peters).

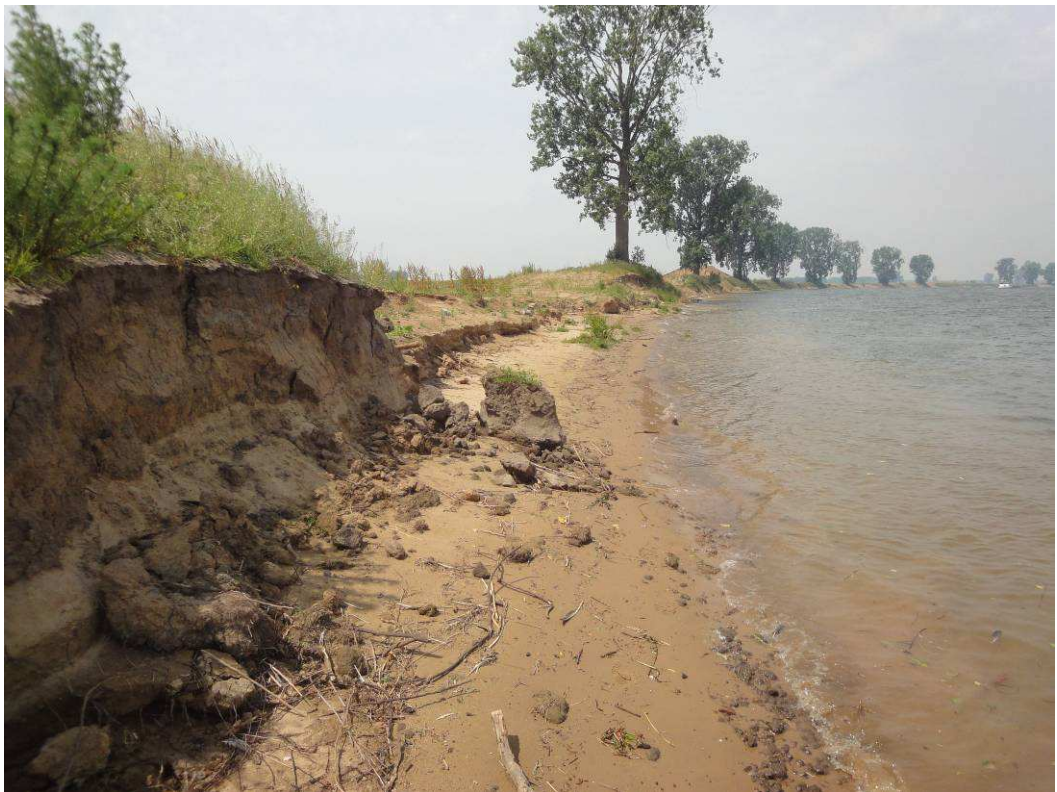
Verlaagde instroom hoogwatergeul (foto Bart Peters).

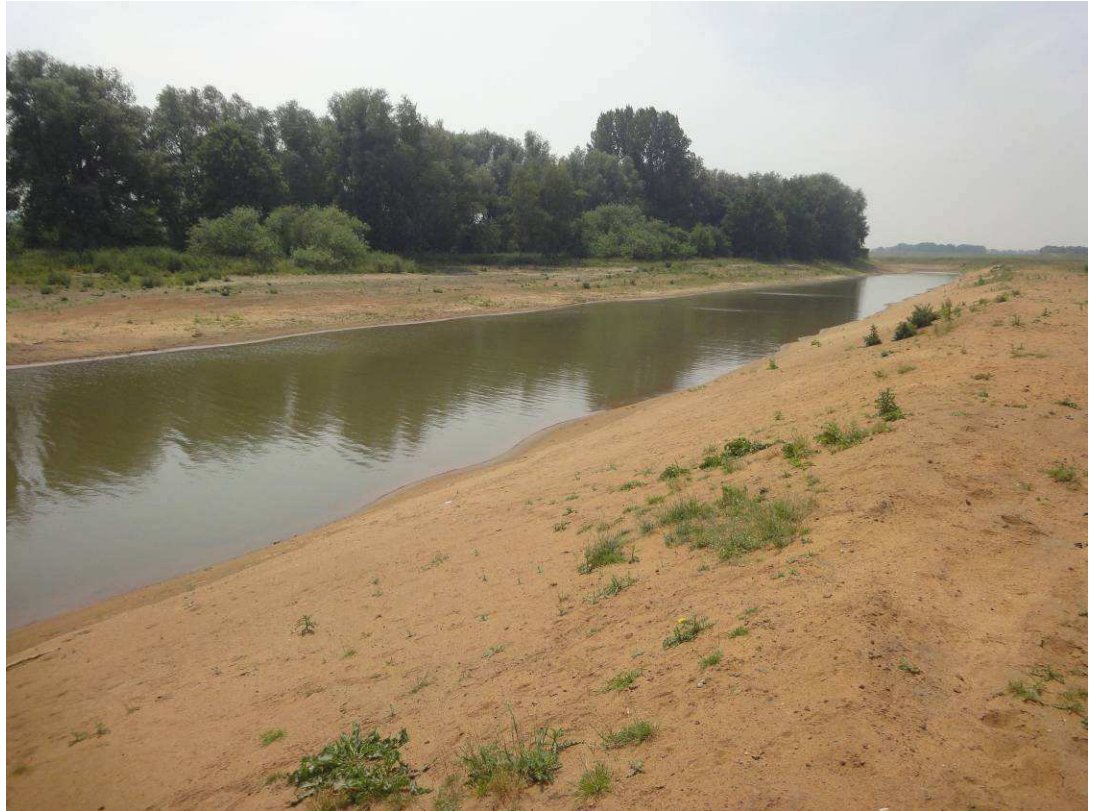
Aan de oostzijde van het traject bevindt zich een oud, betrekkelijk goed ontwikkeld zachthoutoobosje rond de voormalige instroom van de oude Maasarm. Hier is in 2012 een nieuwe geul langsop gegraven, dus parallel aan de oude Maasarm en het oobos; in feite liggen er nu twee geulen naast elkaar gescheiden door een lemig-zandige landtong (zie laatste foto). Ook deze geul bevond zich nog in een pionierstadium met veel open grond.

De nieuw gegraven parallelgeul langs het ooibosje rond de (voormalige) instroom van de oude Maasarm van Keent (foto Bart Peters).

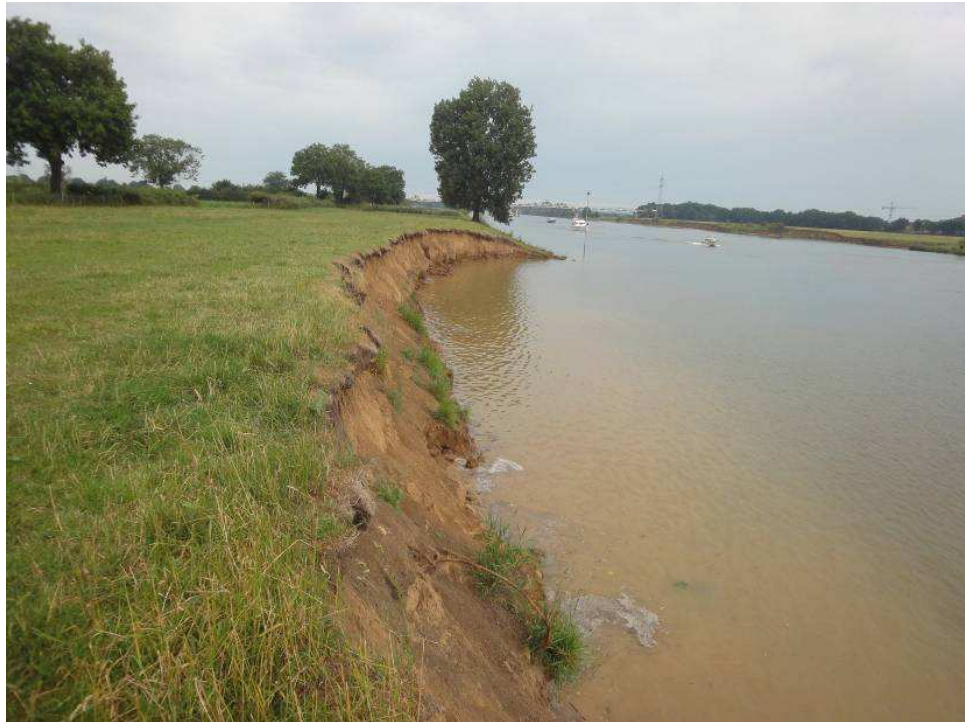
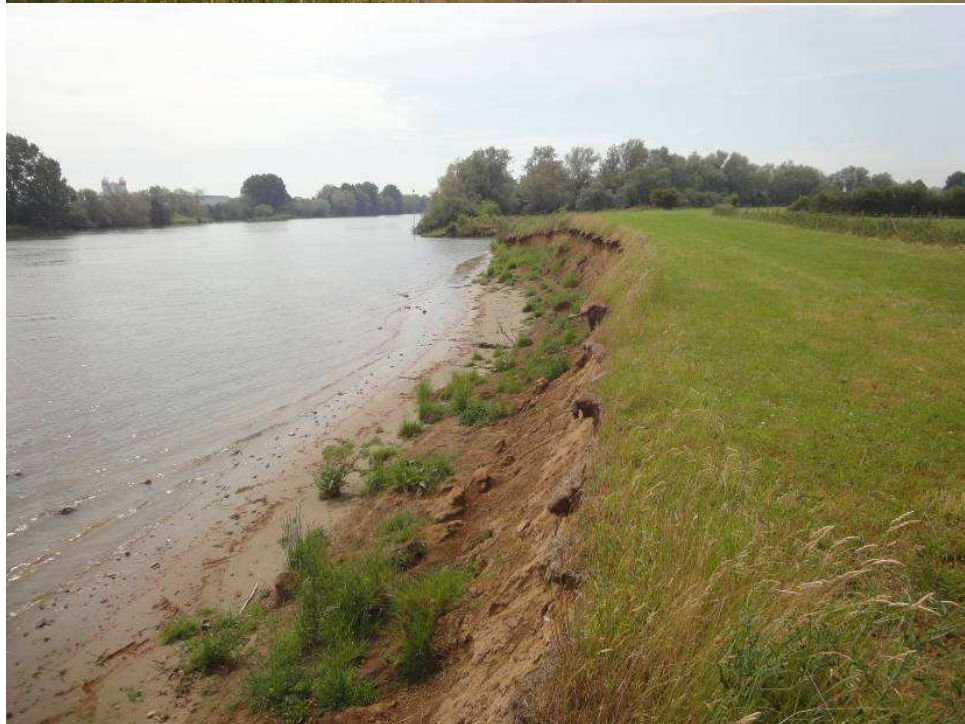
Lokaal zijn bij Beugen opnieuw enkele stukken oever verder uitgeerodeerde (zie foto's). De verschillen in erosiesnelheid zijn erg groot. Grote delen eroderen relatief langzaam, maar ze worden afgewisseld met boogvormige diepe erosiebogen. Sommige kleiige delen zijn bijna niet verder geërodeerd en kennen weinig verschil met voorgaande jaren. Al met al is Beugen in korte tijd één van de betere voorbeelden voor een vrij eroderende Maasoever geworden.

Oeverbeelden langs de Maas ter hoogte van Oeffelt en Beugen (foto's Bart Peters).

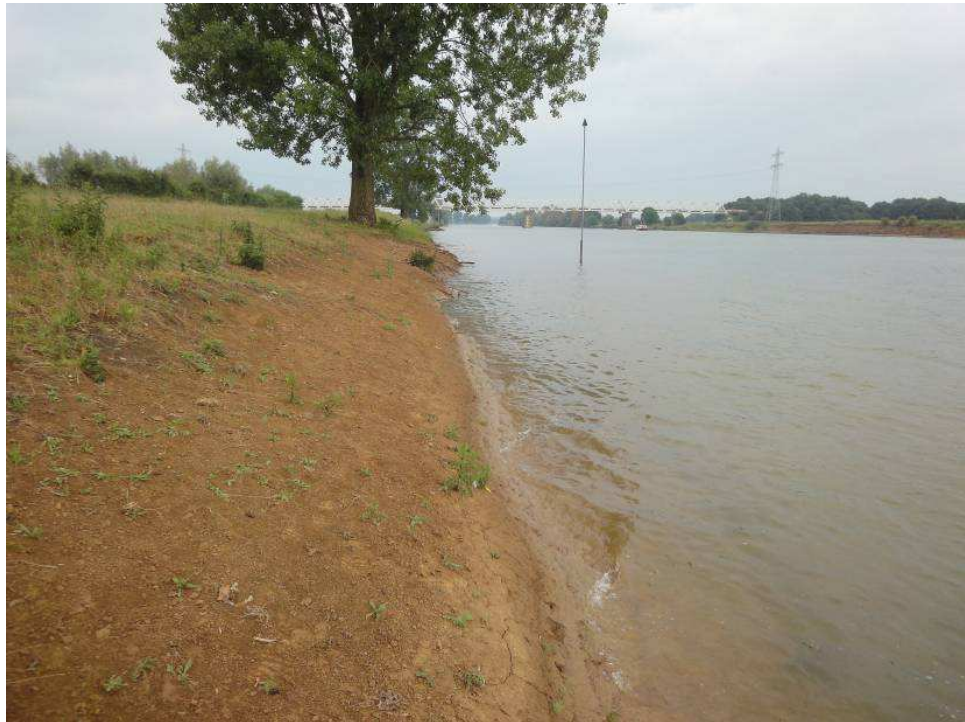
Oeverbeeld in 2013 rond Oeffelt (foto Bart Peters).

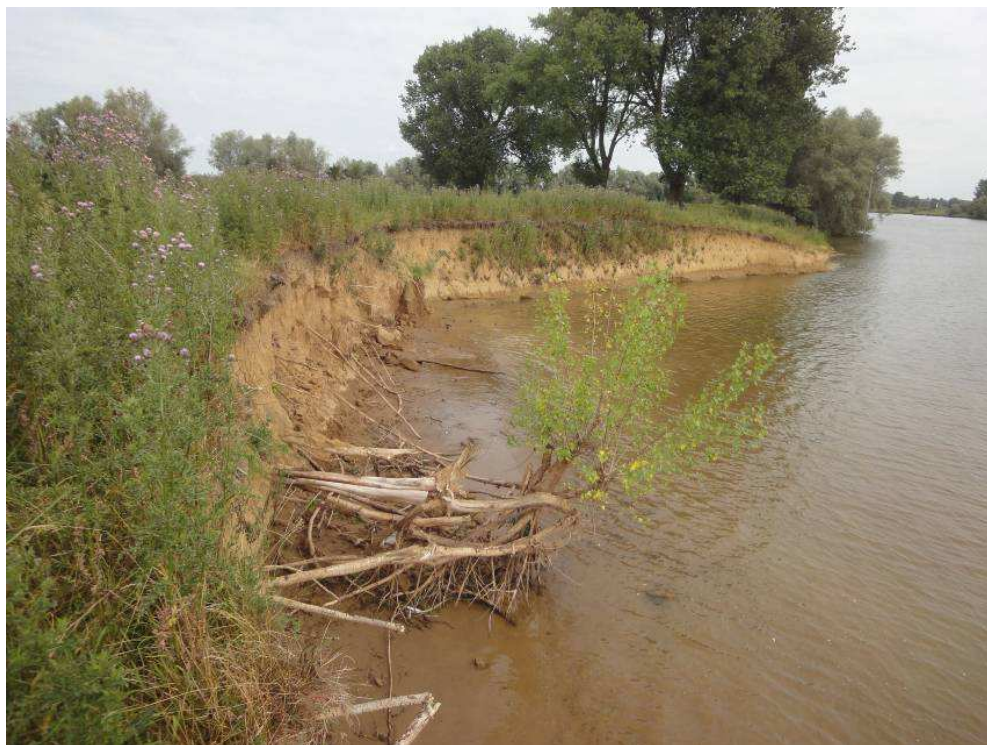
Erosieboog in de oevers bij Beugen (foto Bart Peters)

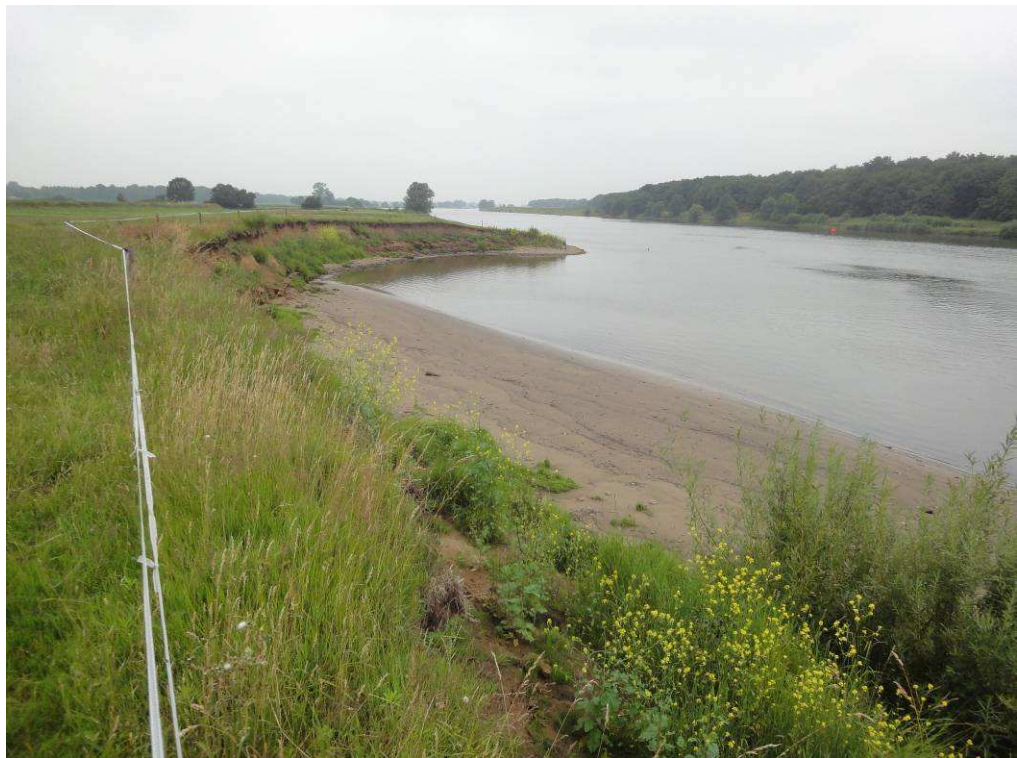
In beheer en landschapsbeeld geen verandering ten opzichte van eerdere jaren. De eroderende oever is in 2013 slechts beperkt verder geërodeerd ten opzichte van 2011. Het beheer bestaat nog steeds uit intensieve landbouw en huispaardenbeweiding, maar lokaal is het beheer van de oever (ongepland) wat geëxtensiveerd.

De hoge erosieoever bij kasteel Ooijen (foto Bart Peters).

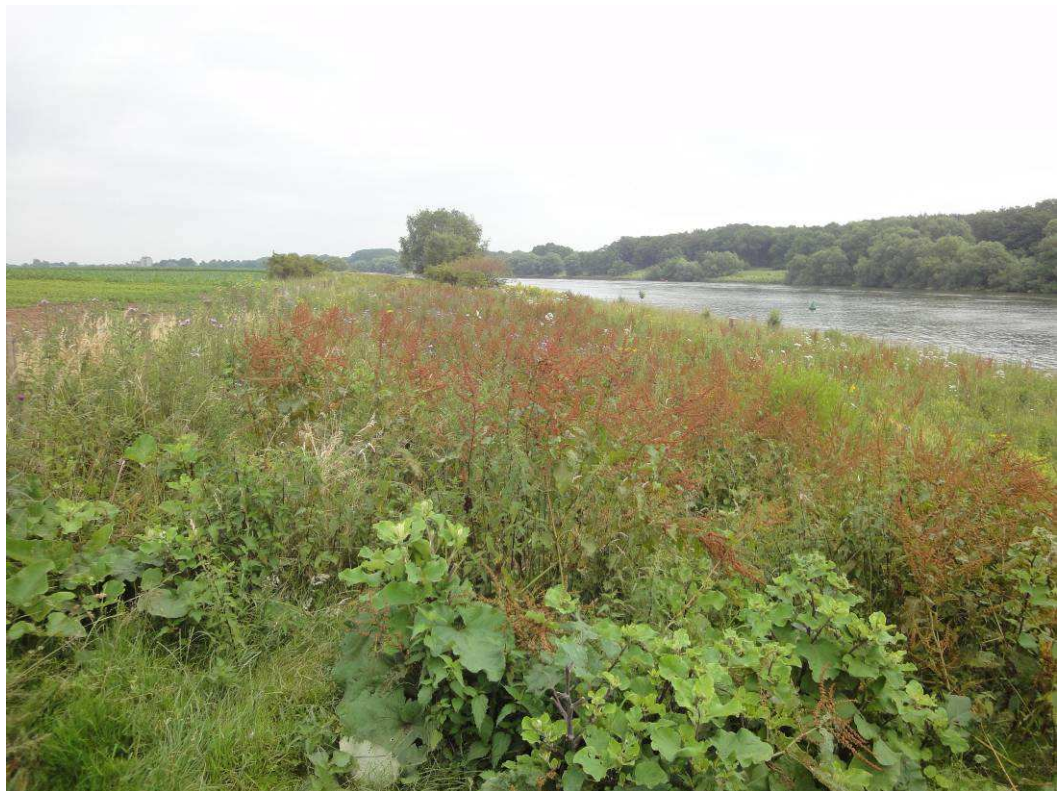
Ten opzicht van eerdere ronden is er in de inrichting van dit traject nog niets veranderd. Oeverbestorting is nog niet verwijderd.

Broekhuizen-Lottum (noordelijke strook) in 2013.

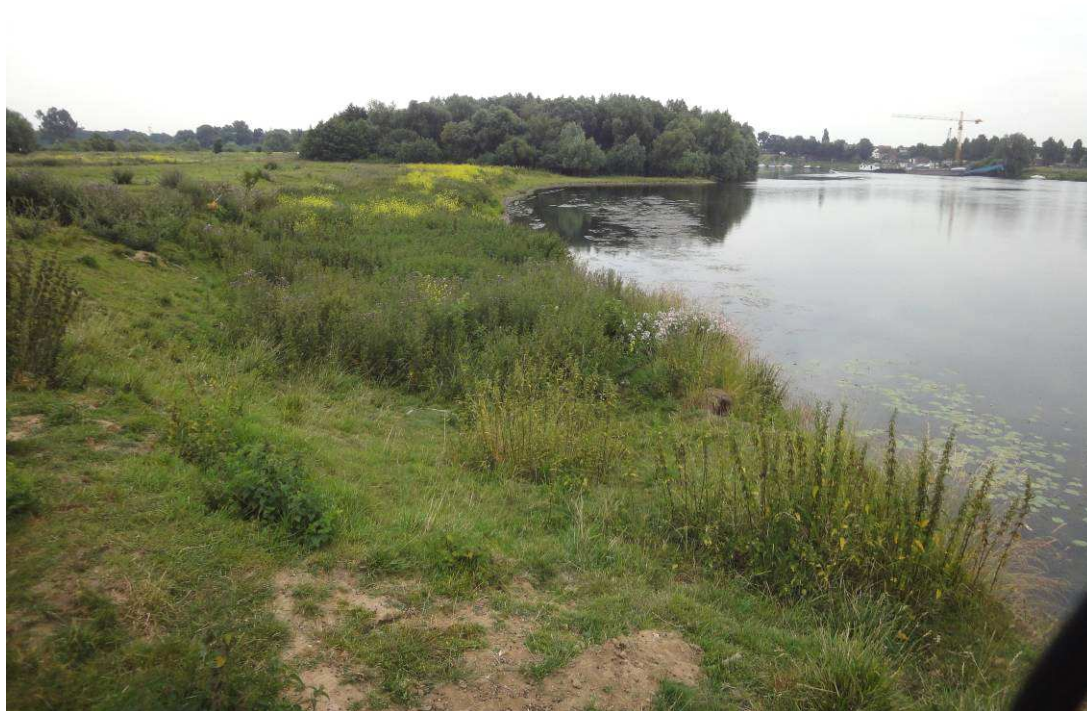
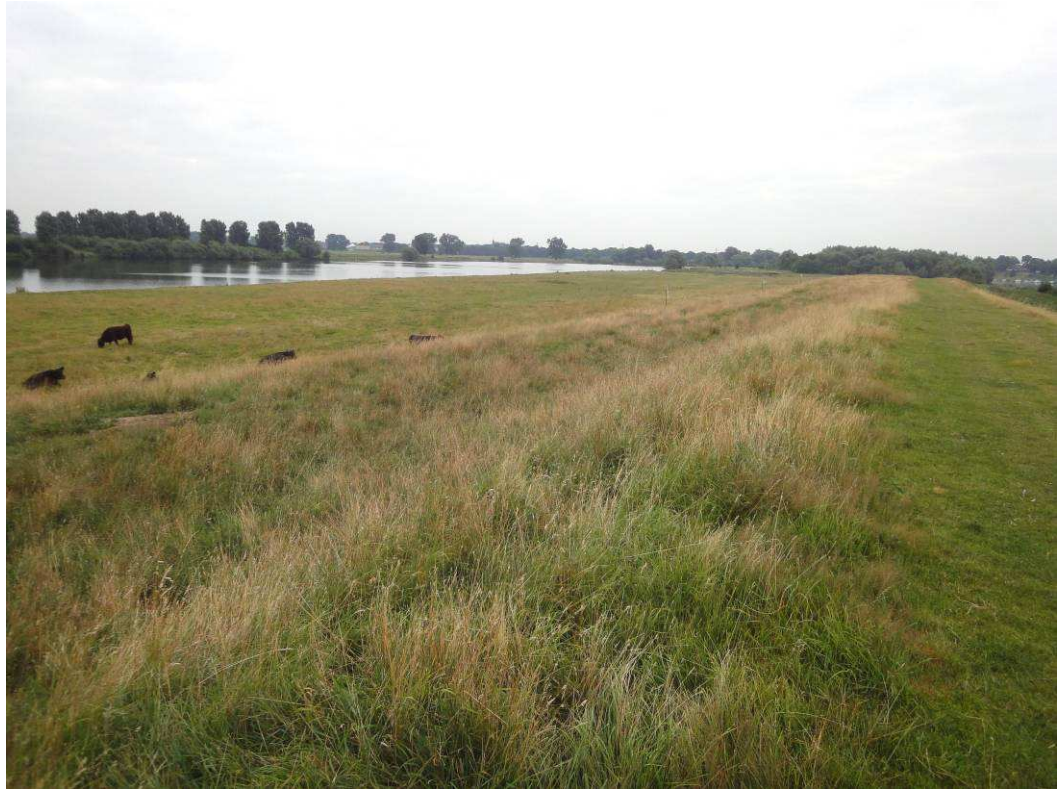
Beelden van de Lus van Linne in 2013 (foto's Bart Peters).
